## Miljørettet helsevern – Øvre Romerike

# Vannkvalitet - friluftsbad på Øvre Romerike - sommeren 2018

*Undersøkelse av badevannskvalitet og tilrettelegging på 39 badeplasser i kommunene Eidsvoll, Gjerdrum, Hurdal, Nannestad, Nes og Ullensaker foretatt av Miljørettet helsevern – Øvre Romerike*

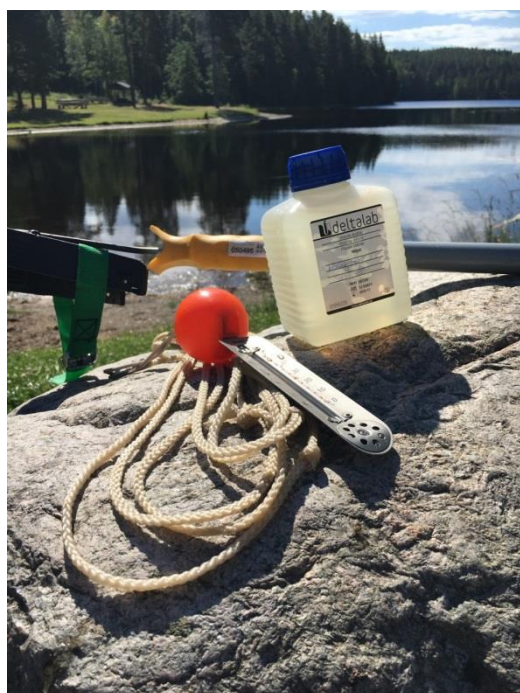
Figur 1. Utstyr for prøvetagning (Foto: Hilde Einmo)

Ved badeplassene ble det i ukene 25 – 34 tatt vannprøver. Prøvene ble fortrinnsvis tatt mandag og tirsdag. Prøvene ble tatt ut i sterile prøveflasker (500 ml) og levert NorAnalyse for analyse de samme dagene. Prøvene ble analysert med hensyn på *E. coli* og *Intestinale enterokokker*. Dette er de mikrobiologiske parameterne som brukes i EUs badevannsdirektiv. Grenseverdiene for ferskvann er som følger:

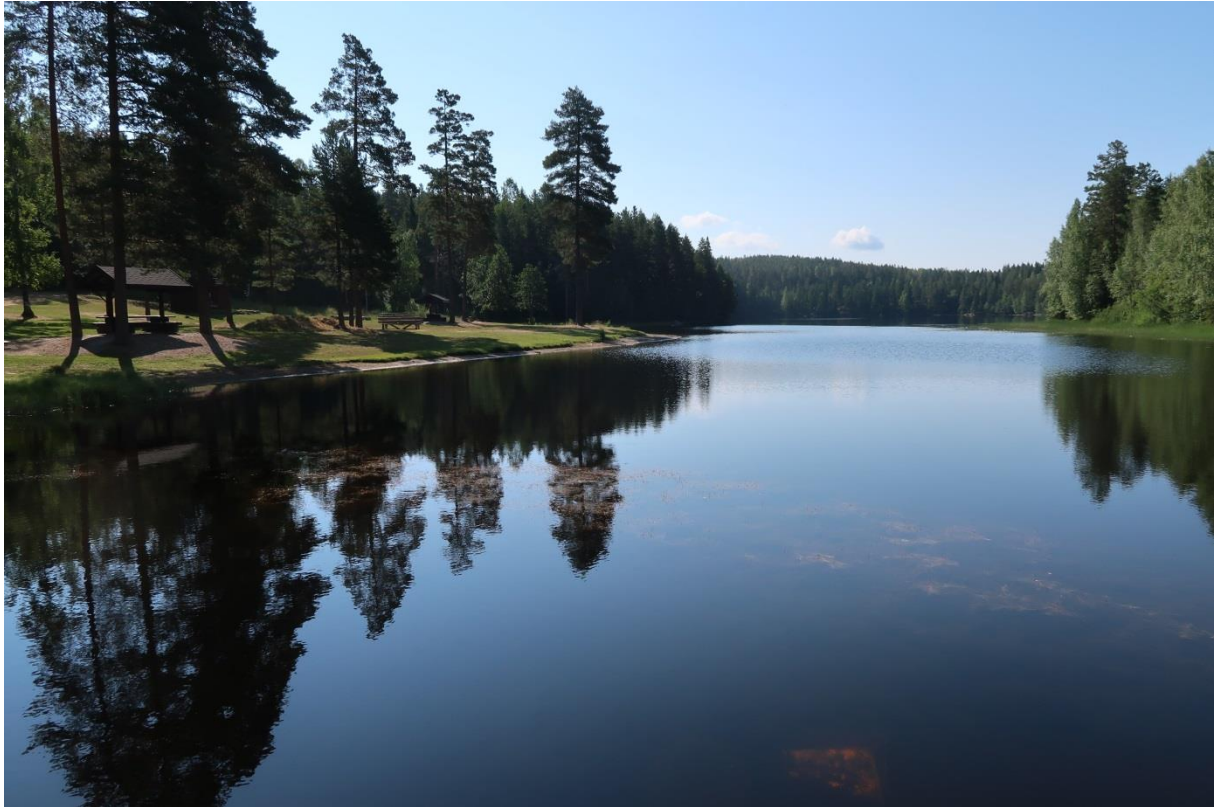
**Figur 3. Veslesjøen badeplass - Nes kommune (Foto: Helge B. Pedersen)**

Tabellen viser resultat av vannprøvene. Grønn farge angir utmerket vannkvalitet, gul god, mens rød må betegnes som dårlig. Imidlertid er det verdt å merke seg at kun en prøve er dårlig i forhold til begge parametere. Dette gjelder prøven tatt i Låkedalen i uke 31. Eller kan en merke seg at Veslesjøen i Nes gjennomgående kommer dårlig ut i forhold til *Intestinale enterokokker*. Hva årsaken kan være er uklart. Vi har ikke kunnet identifisere noen åpenbare forurensningskilder. Lite nedbør kan ha bidratt til avvik ved at gjennomstrømmingen og utskifting av vann har vært for liten. *Intestinale enterokokker* har en større overlevelsessevne enn *E. coli* og kan med det reflektere påvirkning som i tid og rom er noe fjernere. Intestinale enterokokker kan også indikere tilstedeværelse av virus.
